# Earthquake Disaster Distribution and Ground Motion Characteristics of Changning M6.0 Earthquake in Sichuan

## 四川长宁 6.0 级地震震害分布及地震动特征分析

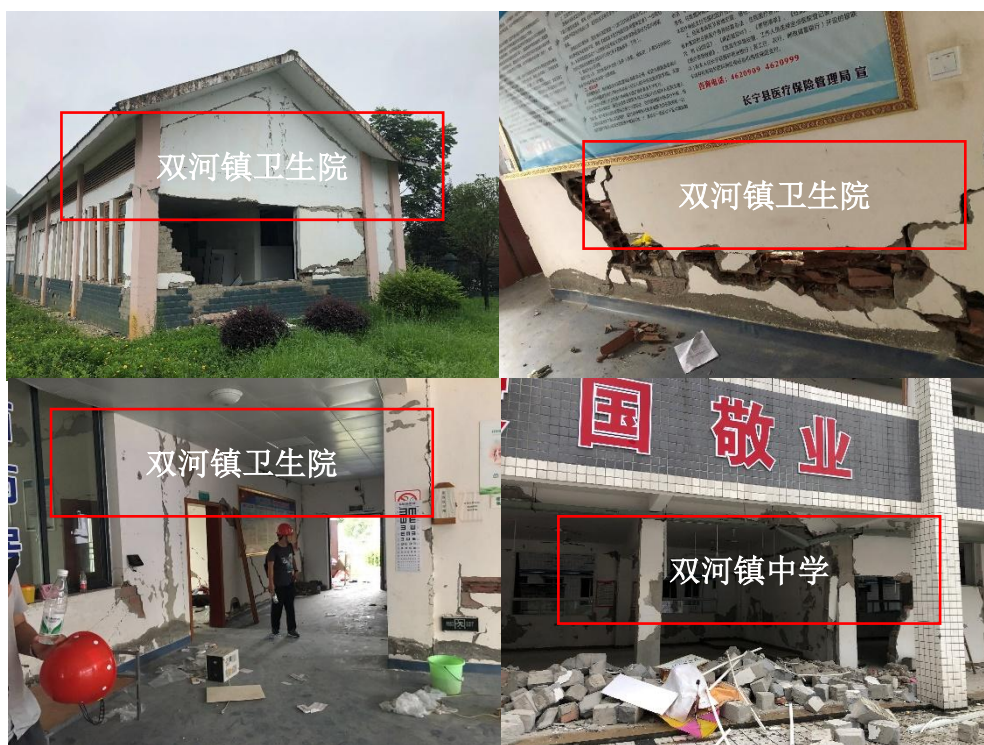
图 6 长宁 6.0 级地震双河镇卫生院及双河镇中学建筑损坏情况

此次地震最高烈度为Ⅷ度(8 度)。Ⅷ度(8 度)区面积 84 平方千米,主要涉及长宁县双河镇(图 6)、富兴乡,兴文县周家镇,共 3 个乡镇。Ⅶ度(7 度)区

VIII 度区:房屋破坏严重,砖混结构房屋部分毁坏,少数构造柱断裂、墙体位错,局部垮塌,部分房屋墙体 X 型裂缝贯通,多数墙体开裂明显;框架结构房屋梁柱结合部出现较大纵向、横向裂缝,填充墙裂缝较大;砖木结构少数严重破坏,多数中等破坏,部分房屋墙体垮塌,梭瓦掉瓦现象普遍。VII 度区:房屋破坏较为严重,砖混结构房屋个别墙体开裂严重,部分墙体开裂明显;框架结构房屋个别梁柱出现细微裂缝,填充墙开裂明显;砖木结构房屋墙体开裂明显,屋顶普遍梭瓦掉瓦。VI 度区:砖混结构房屋,极个别墙体出现贯通裂缝,部分墙体出现裂纹,多数基本完好;框架结构房屋极个别承重梁可见细微裂纹,部分填充墙有裂纹;砖木结构少数墙体裂缝,少数房屋出现梭瓦现象。

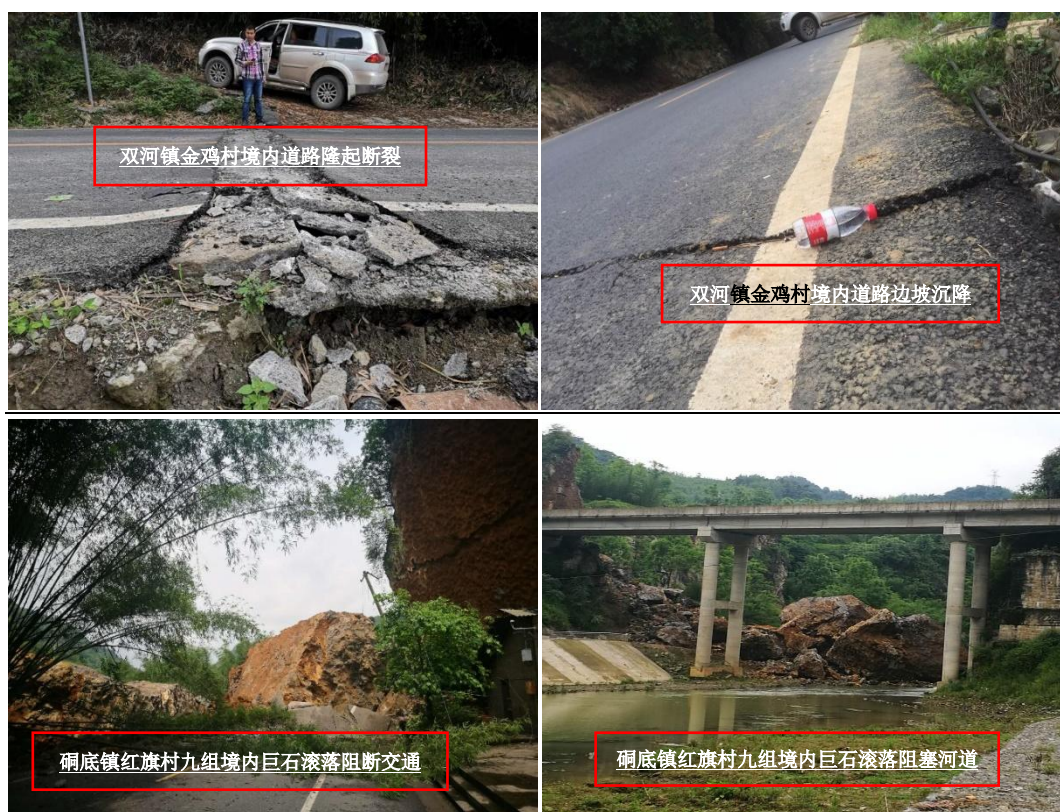
图 7 长宁地震生命线工程损毁情况(图片来自四川省地震局地震现场工作队)

本次地震中生命线系统工程结构遭受破坏程度较重,交通、通信、电力、供排水等系统均有不同程度震损(图 7),特别是交通系统,出现多处山体滑坡、滚石、

路基坍塌等导致公路中断。交通系统:本次地震及其引发的山体滑坡、崩塌等次生灾害造成灾区多处交通中断;高速公路路面开裂,桥梁遭受破坏;出现多处山道路护坡塌方、路面悬空等现象。通信系统:地震造成个别移动基站掉站和传输光缆中断,基站用房遭受破坏等。供排水:震中双河镇供水系统破坏,造成供水困难。另外,在本次地震中部分水利设施、电力设施也遭受不同程度破坏。
