# Analysis of Damage Characteristics and Strong Ground Motion of Jiuzhaigou (Ms7.0) Earthquake

Sen Qiao, Xueliang Chen, Aiwen Liu, Tiefei Li, Zongchao Li, Zhen Zhang, Quanbo Luo

Institute of Geophysics, China Earthquake Administration, Beijing 100081, China

## 九寨沟 7.0 级地震震害特征及强地面运动分析

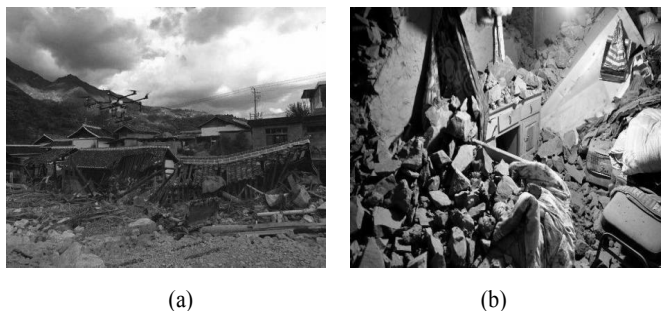
此次地震的造成的破坏主要以房屋倒塌,道路损坏以及滑坡为主,部分地区有巨石滚落发生。此次地震未见有大面积房屋倒塌的情况发生,根据抵达九寨沟县城的四川省地震局现场工作队报告,九寨沟县城受灾情况不严重,未见房屋倒塌开裂、梭瓦现象,县城社会秩序良好;路边有小型垮塌,震中道路不通;当地小电网不通。部分地区部分房屋出现损毁坍塌情况。在距地震灾区九寨沟县城130公里的大录乡亚录寨村受灾严重(图3),大录乡在地震中不同程度受损房屋

约700多栋,其中严重受损需重建26栋。地震发生后对于交通的破坏会严重延误震后救援工作。交通阻塞,道路损毁(图4),山体滑坡等灾害都会增加震后灾害的严重程度,并造成了世界自然文化遗产九寨沟景区的严重受损。因此,该次地震的致灾因子同芦山地震等有部分差别<sup>[5]</sup>。

图3. 九寨沟地震造成的部分房屋倒塌情况。(图a照片来自四川省地震局易桂喜研究员,图b为大录乡亚录寨村的房屋损毁,该村在此次地震中损毁严重)。

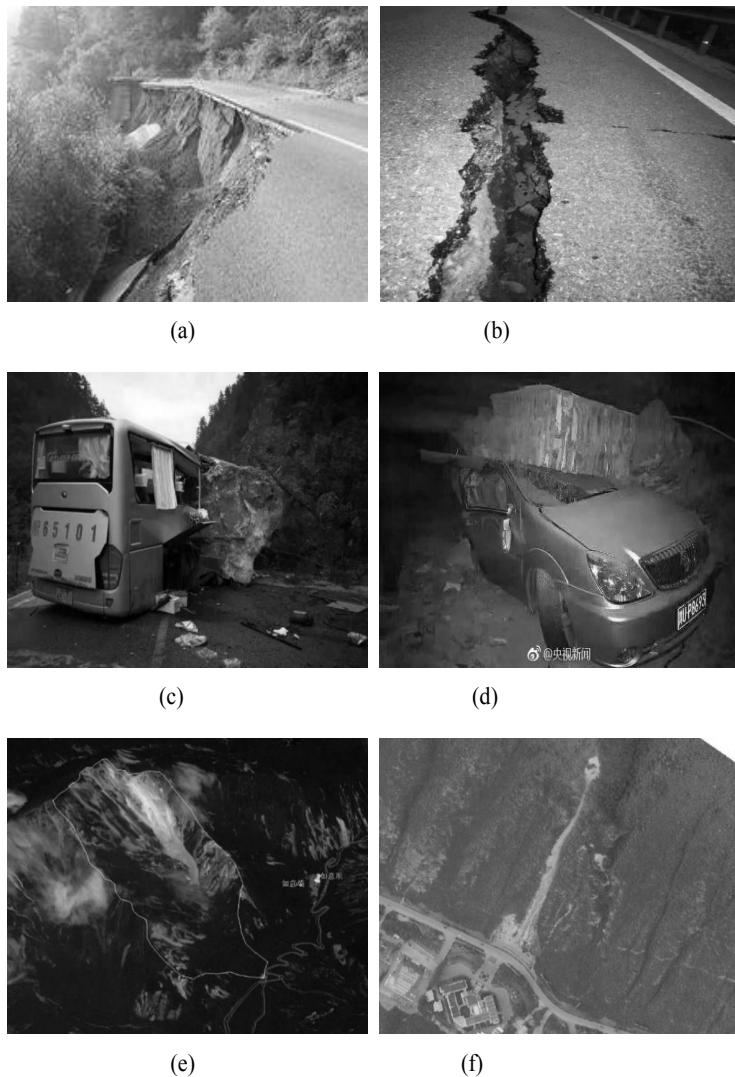
九寨沟地震的地震动的峰值加速度小于同等震级的地震,例如芦山地震<sup>[2-3]</sup>,并且能量衰减较快。对九寨沟地震的地震动参数特征研究表明,此次地震是一次震级较大、但灾害损毁程度相对较低的地震。九寨沟地震虽然震级较大,并造成了一定程度的人员伤亡,地震造成的破坏主要是房屋建筑的破坏,且大部分房屋建筑在修缮后还可以继续使用。道路损毁主要体现在滑坡、滚石、路基塌陷等灾害,造成了一定程度的交通阻塞,但没有大面积、长距离的道路损毁现象,道路在震后都可以较快的抢修通车,为震后救援提供了非常大的便利,减轻了地震造成的伤亡和财产损失。

图 4. 九寨沟地震造成的道路损毁、滑坡、巨石砸中汽车、景观破坏等。

(图 a 照片来自四川省地震局易桂喜研究员, 图 b、c、d 照片来自网络; 图 e、f 照片来自中国地震局地质研究所许冲研究员; 图 c 为四川阿坝州九寨沟县漳扎镇 301 省道, 有落石堵塞出景区道路, 有车辆被巨大落石砸中; 图 e、图 f 为震区如意坝附近的山体滑坡)。
