# Earthquake Disaster Distribution and Ground Motion Characteristics of Changning M6.0 Earthquake in Sichuan

## 四川长宁 6.0 级地震震害分布及地震动特征分析

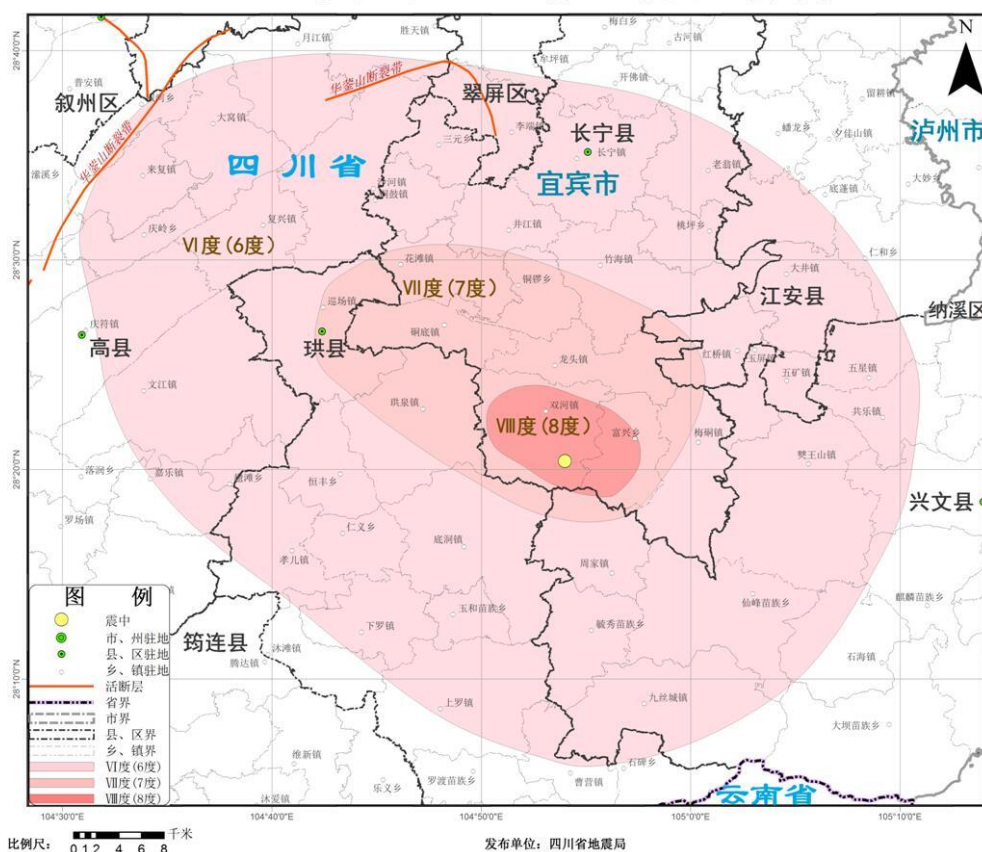
图 5 长宁 6.0 级地震烈度图。

四川省地震现场工作队在灾区范围内共调查了 131 个烈度调查点,其中房屋调查点 121 个,生命线和地质灾害调查点 10 个,依照《地震现场工作:调查规范》(GB/T 18208.3-201)、《中国地震烈度表》(GB/T 17742-2008),通过灾区震害调查、强震动观测记录分析等工作,确定了此次地震的烈度分布。地震烈度图如图 5 所示。

此次地震最高烈度为Ⅷ度(8 度)。Ⅷ度(8 度)区面积 84 平方千米,主要涉及长宁县双河镇(图 6)、富兴乡,兴文县周家镇,共 3 个乡镇。Ⅶ度(7 度)区

此次地震叠加了随后发生的 5.1 级、5.3 级两次强余震震害,最高烈度为Ⅷ度(8度),等震线长轴呈北西走向,长轴 72 千米,短轴 54 千米,Ⅵ度(6度)区及以上面积为 3058 平方千米,主要涉及长宁县、高县、珙县、兴文县、江安县、翠屏区 6 个区县。

Ⅷ度(8度)区面积为 84 平方千米,主要涉及长宁县双河镇、富兴乡,兴文县周家镇,共 3 个乡镇。Ⅶ度(7度)区面积为 436 平方千米,主要涉及长宁县双河镇、梅硐镇、铜底镇、花滩镇、竹海镇、龙头镇、铜锣乡、井江镇、富兴乡,珙县巡场镇、珙泉镇、底洞镇,兴文县周家镇,江安县红桥镇,共 14 个乡镇。Ⅵ度(6度)区面积为 2538 平方千米,主要涉及高县、兴文县、珙县、长宁县、江安县、翠屏区的 58 个乡镇。

Ⅷ度(8度):砖木房屋少数毁坏,多数严重破坏;砖混房屋个别毁坏,多数中等破坏;框架房屋少数严重破坏,多数轻微破坏。

Ⅶ度(7度):砖木房屋个别毁坏,多数中等破坏;砖混房屋少数轻微破坏,框架房屋个别轻微破坏。

Ⅵ度(6度):砖木房屋少数破坏,多数基本完好;砖混房屋个别轻微破坏。

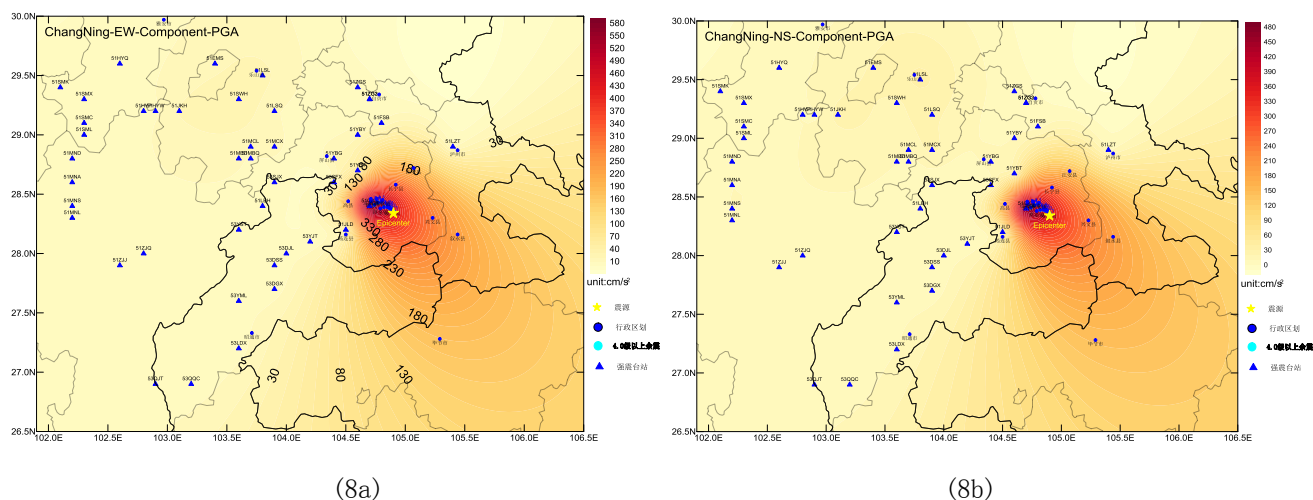
本文强震数据来自中国地震局工程力学研究所“国家强震动台网中心”。记录到长宁地震的强震台站全部位于长宁县西北地区,东南地区台站缺乏。因此 PGA 东南区域的空间分布特征缺乏强震台站的有效插值拟合(图 8)。PGA 在东西分量上的值整体上高于在南北方向分量上的值,但地震动在两个方向分量上的空间分布特征及衰减特征是一致的。地震动的分布特征与长宁地震实际的地震烈度(图 5)分布相吻合,表明 PGA 参数可以很好的表征真实的震害特征。

(1) 长宁地震的地震动峰值加速度在水平方向上的 E-W 分量 PGA 与 N-S 分量存在较大差异,东西向分量强度整体大于南北向分量强度。

图8 长宁6.0级地震PGA空间分布特征。(8a)地震动PGA在E-W方向分量的地震动空间分布特征;(8b)地震动PGA在N-S方向分量的地震动空间分布特征。
