# Analysis of Damage Characteristics and Strong Ground Motion of Jiuzhaigou (Ms7.0) Earthquake

Sen Qiao, Xueliang Chen, Aiwen Liu, Tiefei Li, Zongchao Li, Zhen Zhang, Quanbo Luo

Institute of Geophysics, China Earthquake Administration, Beijing 100081, China

## 九寨沟 7.0 级地震震害特征及强地面运动分析

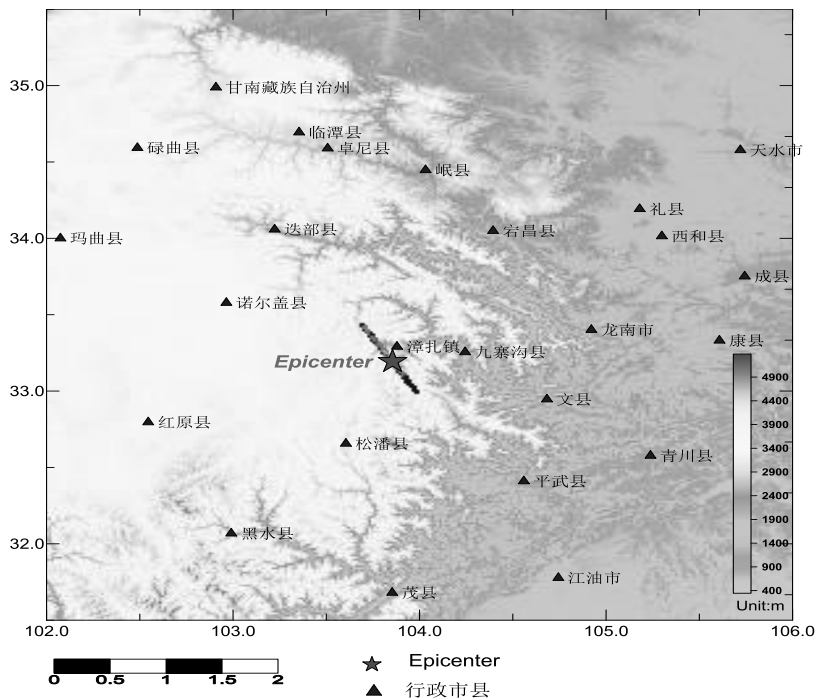
2017年8月8日21时19分, 青藏高原东缘四川北部阿坝州九寨沟县发生7.0级地震(图1), 震中位于(33.20°N, 103.82°E)。据中国地震台网中心(CENC)测定, 震源深度20km。

图 1. 九寨沟地震震源位置及周边县市。

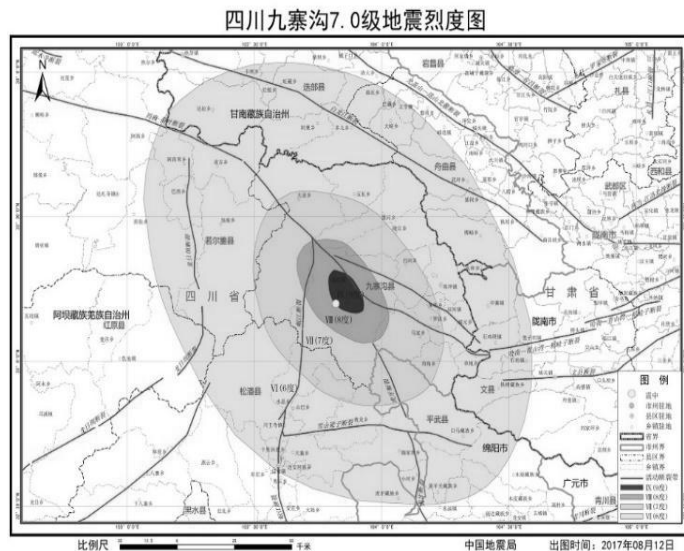
图 2. 四川九寨沟 7.0 级地震烈度图. 地震的最大烈度为IX度。（中国地震局监制，出图时间 2017. 8. 12）。

此次地震的最大烈度为IX度(图2),烈度分布具有一定的对称性<sup>[4]</sup>,VI度区(6度)及以上总面积为18295平方千米。其中IX度(9度)区涉及四川省阿坝藏族羌族自治州九寨沟县漳扎镇,面积139平方千米。VIII度(8度)区涉及四川省阿坝藏族羌族自治州九寨沟县漳扎镇、大录乡、黑河乡、陵江乡、马家乡,面积778平方千米。VII度(7度)区涉及四川省阿坝藏族羌族自治州九寨沟县、若尔盖县、松潘县,绵阳市平武县,面积3372平方千米。VI度(6度)区涉及四川省阿坝藏族羌族自治州九寨沟县、若尔盖县、红原县、松潘县,绵阳市平武县;甘肃省陇南市文县,甘南藏族自治州舟曲县、迭部县,面积14006平方千米。地震造成四川、甘肃两省8县受灾(中国地震局震灾应急救援司,2017)。基于现场考察和强震记录,中国地震局给出了本次Ms7.0地震的等震线分布,等震线呈近椭圆形,长轴走向NNW,极震区烈度达IX度,长约19km, VIII度区长约45km。

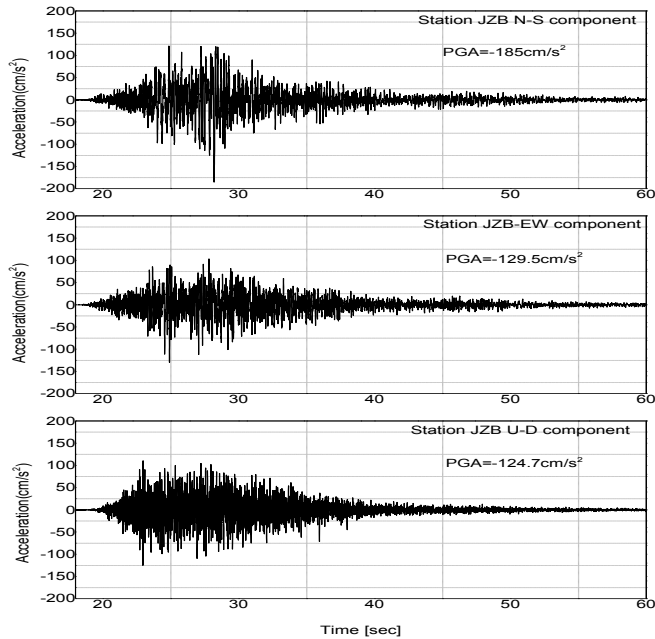
本次九寨沟地震, 共收到 46 个强震台站的地震记录, 其中四川省地震局 18 个台, 甘肃省地震局 8 个台, 陕西省地震局 14 个台, 宁夏地震局 6 个台。其中九寨沟河台 (图 5) 震中距最小, 震中距 32.2 公里, 东西、

南北、垂直向加速度峰值分别为  $-129.5\text{cm/s}^2$ 、 $-185.0\text{cm/s}^2$ 、 $-124.7\text{cm/s}^2$ , 速度峰值分别为  $-3.9\text{cm/s}$ 、 $6.6\text{cm/s}$ 、 $2.5\text{cm/s}$ , 计算仪器地震烈度 6.2 度 (国家强震台网中心强震动观测简报, 2017)。此次获取的强震数据显示, 大部分台站的 PGA 普遍小于  $10\text{gal}$ , 地震动分量中超过  $10\text{gal}$  的台站共有 9 个台站。

图5. 九寨百合台站051JZB三分量时程图，此次地震的最大PGA出现在该台站位置。

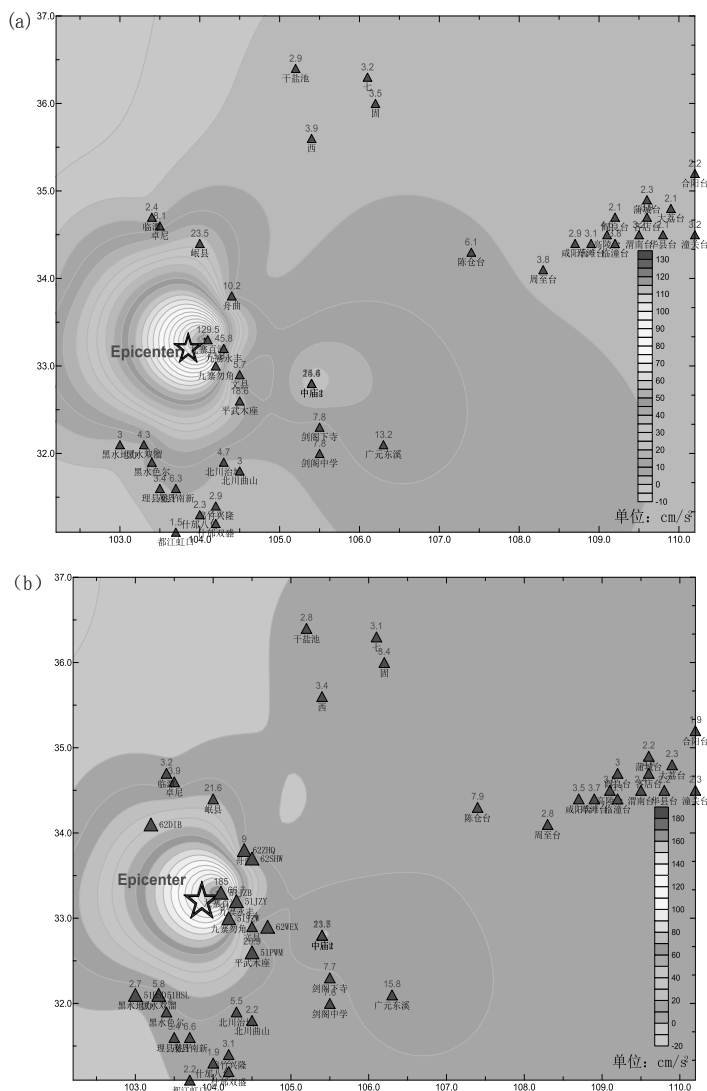
进行插值拟合，我们得到九寨沟地震近场区域的地震动分布特征（图 6）。从图 6 来看，地震动强度从震源向周围整体呈圆形衰减扩散，且衰减速度非常快。九寨沟地震属于典型的走滑型地震，在靠近震源位置，E-W 方向分量的 PGA 值小于 N-S 方向分量的 PGA 值。因为震源东南部台站记录较少的原因，缺少合适的 PGA 数据进行插值拟合，所以图 6 显示的 PGA 分布图没有体现出明显的椭圆形衰减分布特征，没有明显的长轴和短轴，还需后期补充震源东南区域地震动 PGA 的反演分析。通过对现有的 46 个台站 PGA 的插值拟合我们发现，此次九寨沟地震释放的情况以及地震动的整体破坏强度小于同震级的其他破坏性地震的破坏强度。

图 6. 九寨沟地震水平分量 PGA 分布图。(a) 为 E-W 方向分量的 PGA 分布特征图；(b) 为 N-S 方向分量的 PGA 分布特征图。
